### 扣點缺失照片表

拍攝日期：99.02.23

計畫（或）工程名稱：老舊校舍第二期新建工程

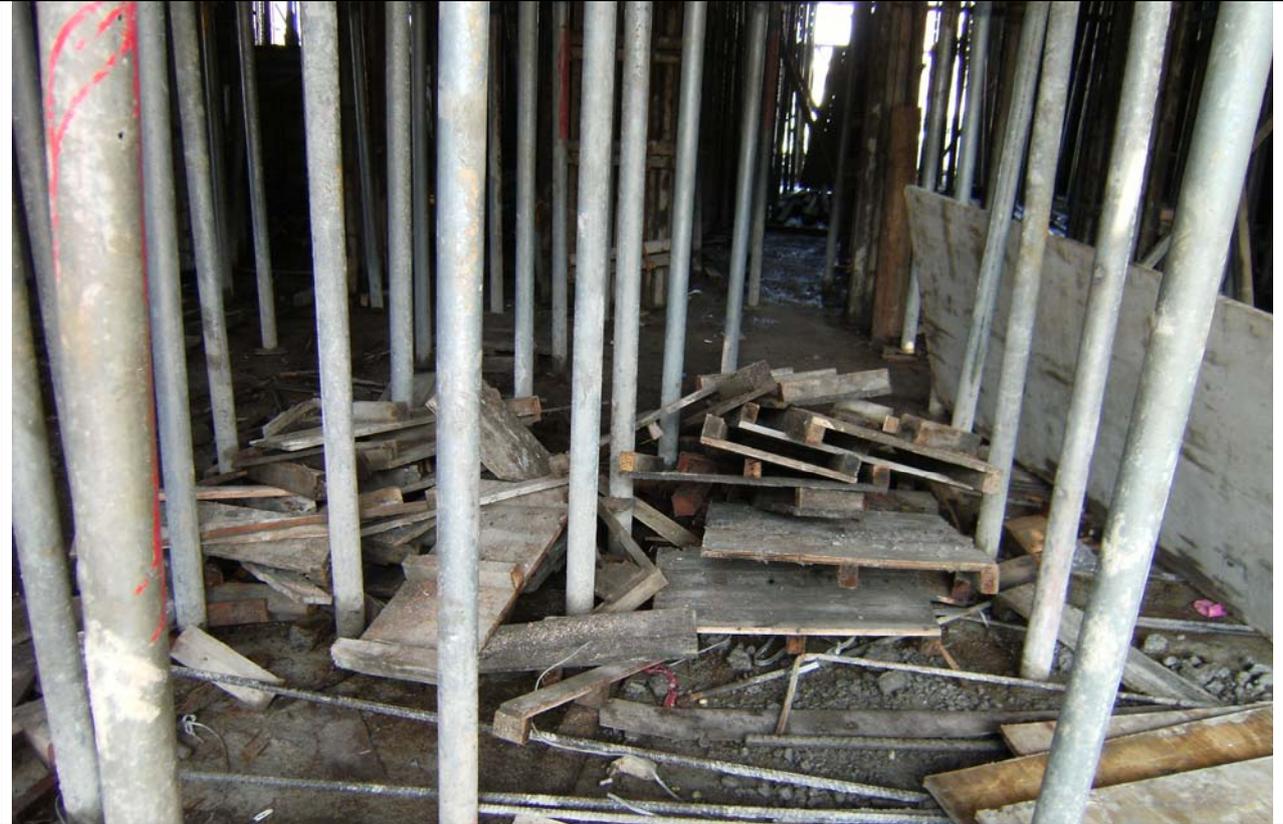
工地現場材料堆放雜亂、廢棄物未處理。

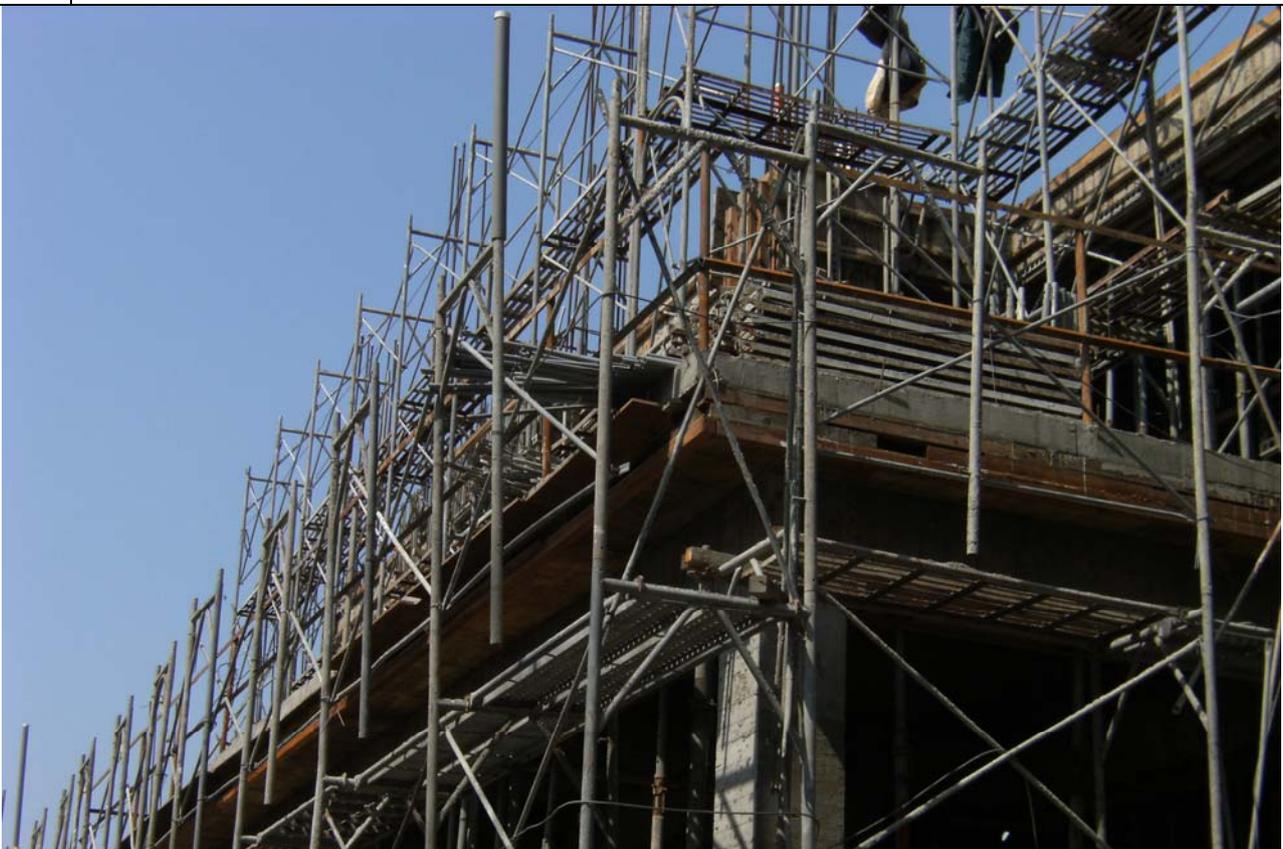
施工鷹架未設置防護網。

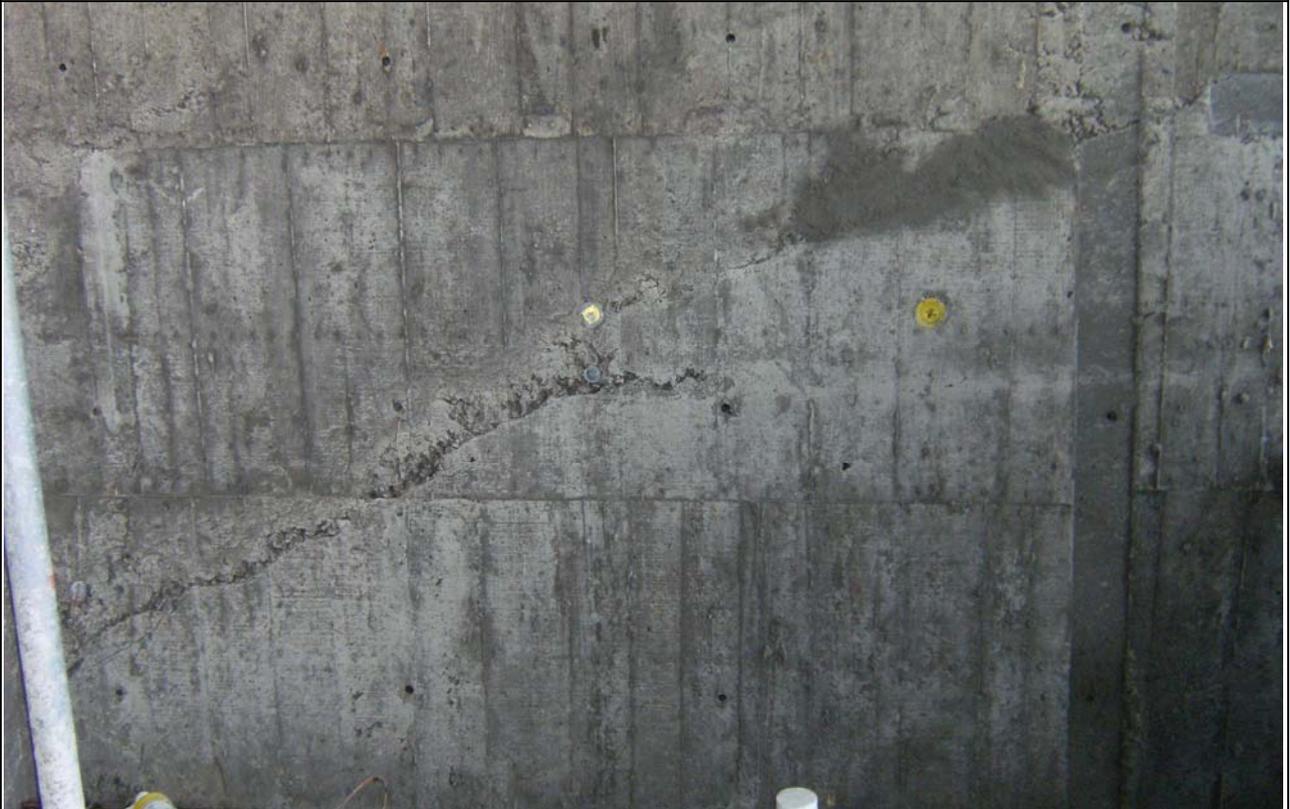
混凝土完成面蜂窩現象甚多、表面粗糙、平整度不足。

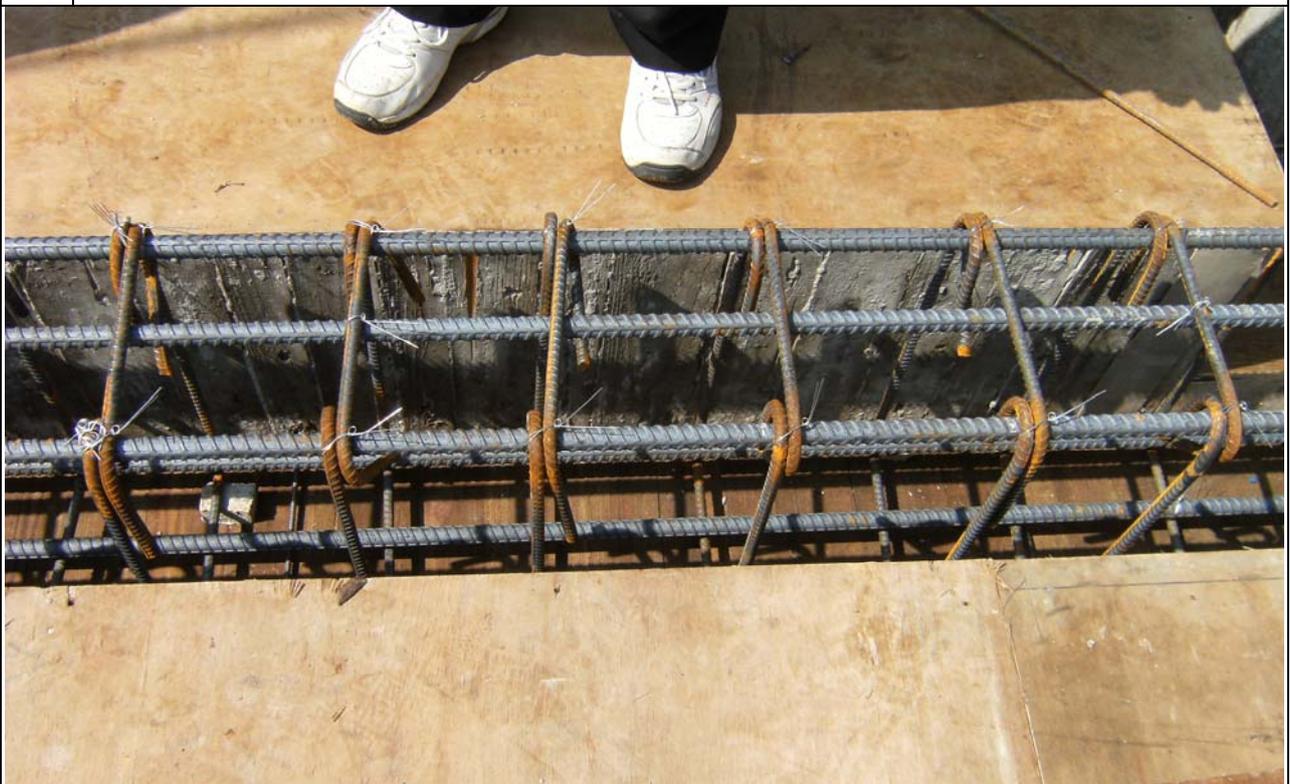
A棟3樓梁底主筋與箍筋未依規定綁紮固定。

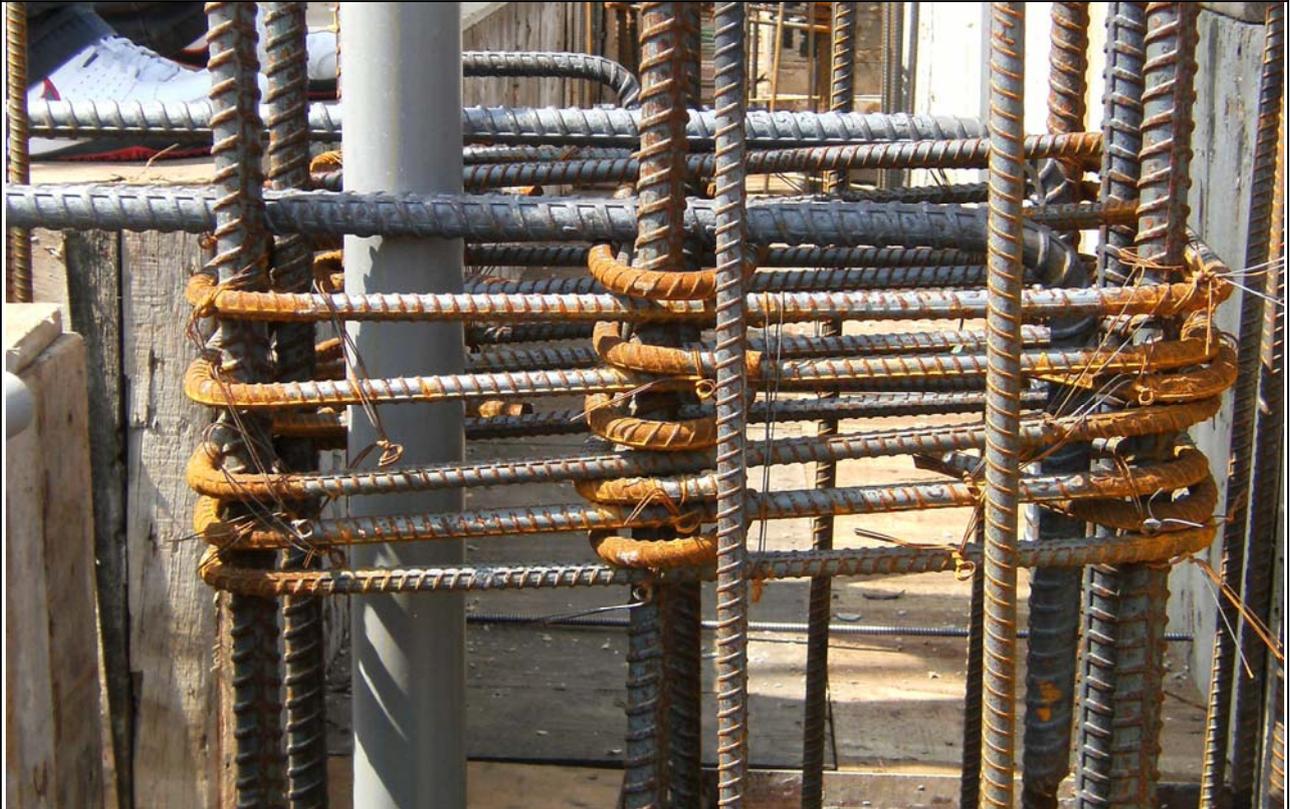
柱之箍筋彎鉤未平均散置於柱之四角。

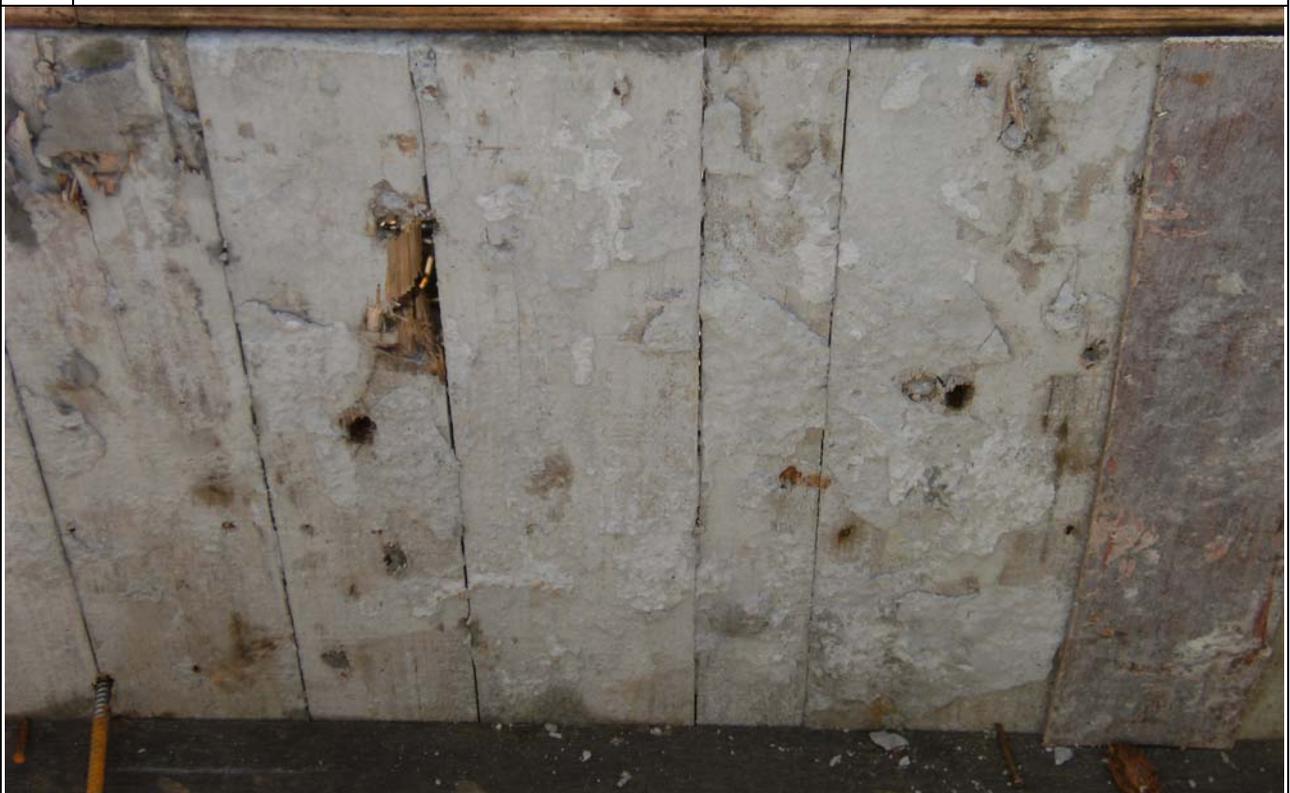
部分模版品質不良、老舊。

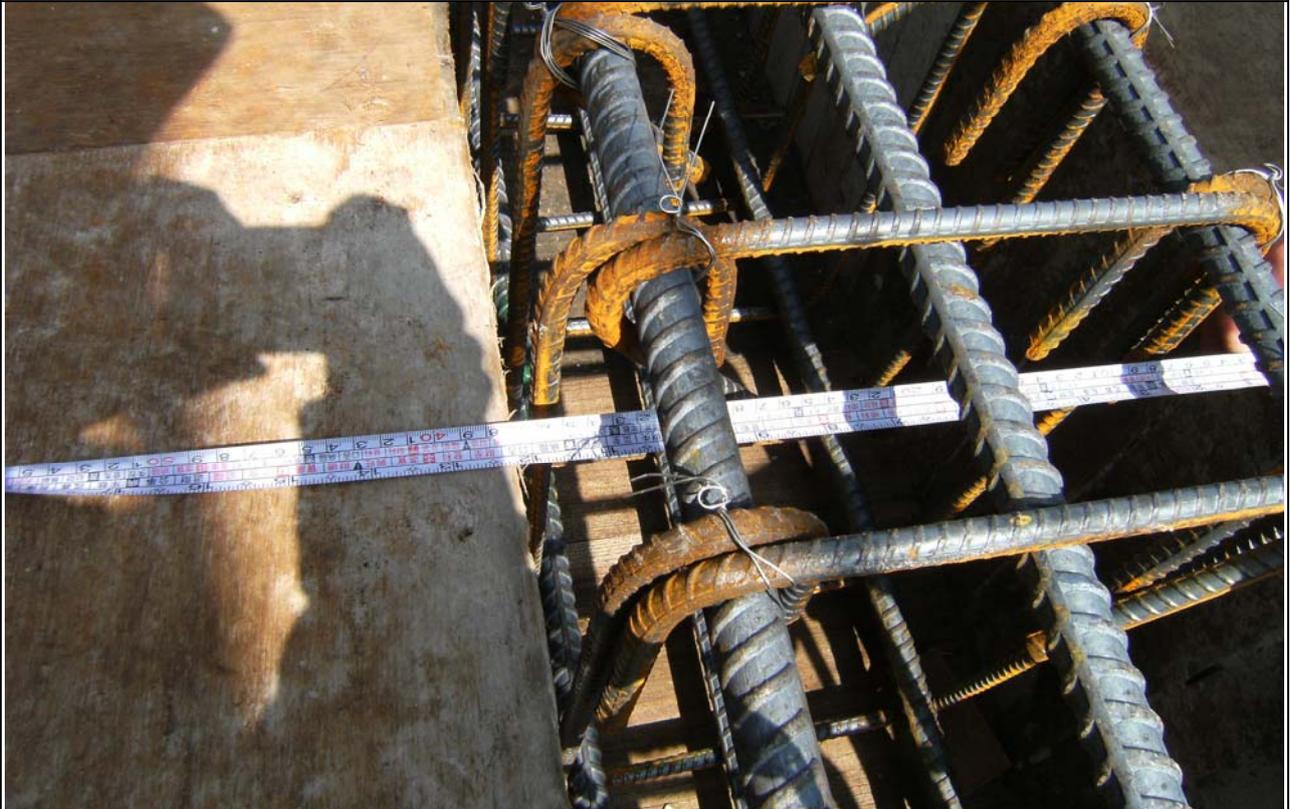
A 棟 3 樓梁組模尺寸不正確，梁寬度應為 40 公分，經量測僅有 37 公分。

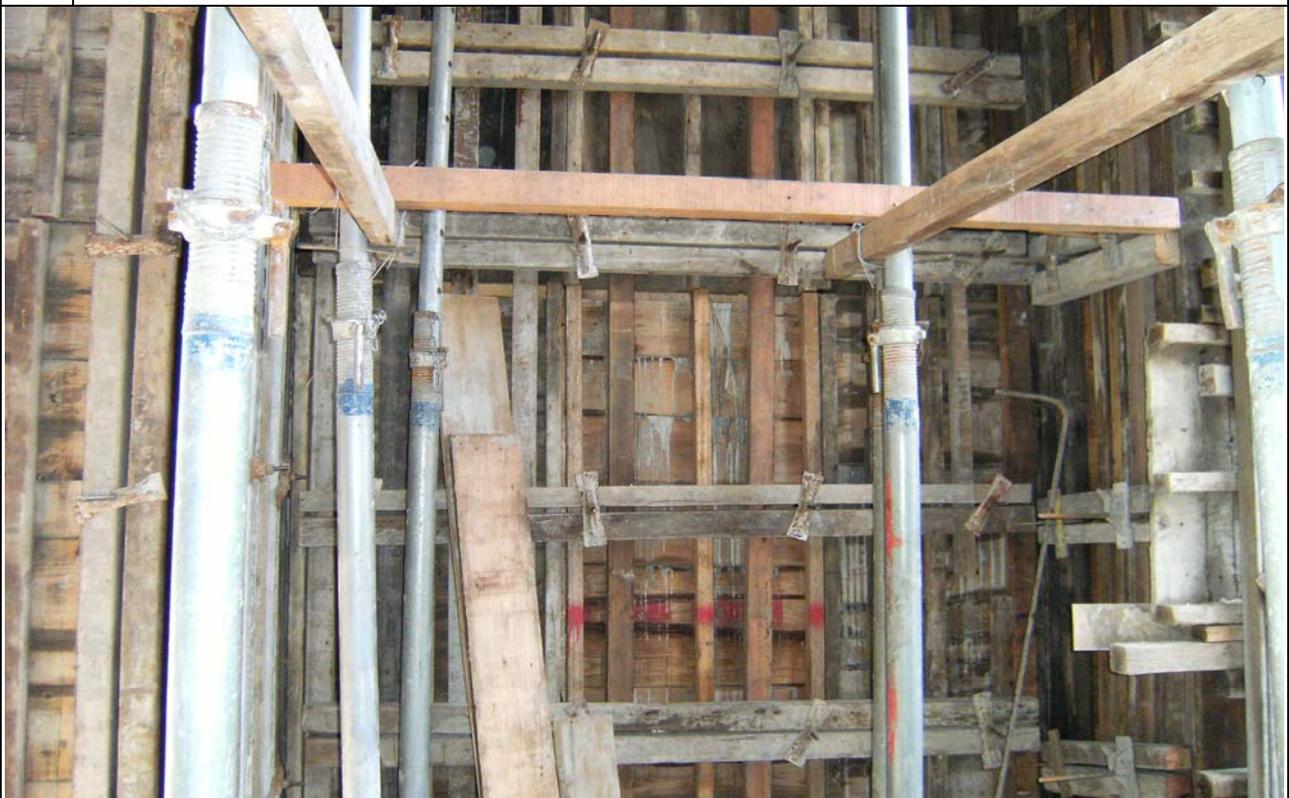
牆柱組模採 3 層模構造，不合規定要求之 4 層模構造。
