105 年度環境教育成果照片

指標群	十五、空間永續	指標內容	2. 透水面積佔校園空地(不含建物、球場)的 50%以上，或逐年增加綠地面積有明顯績效。
活動內容	透水面積

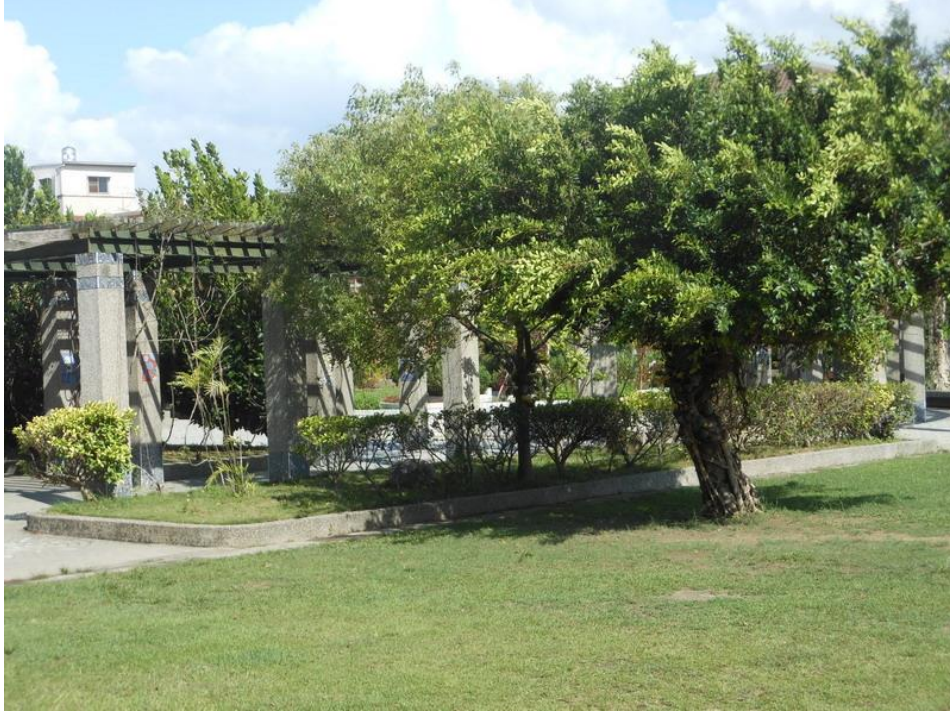
校地總面積 22929 m²

綠地面積 12830 m²

透水鋪面 450 m²

球場 480.62 m²

建地面積：廚房 133.77 m²

行政教學樓 1132.04 m²

永慶、永在樓 1382.04 m²

精緻樓 498.57 m²

$133.77 + 1132.04 + 1382.04 + 498.57 = 3146.42 \text{ m}^2$

非校舍面積 $22929 - (3146.42 + 480.62) = 19301.96 \text{ m}^2$

透水率 $(12830 + 450) \div 19301.96 = 68.8\%$

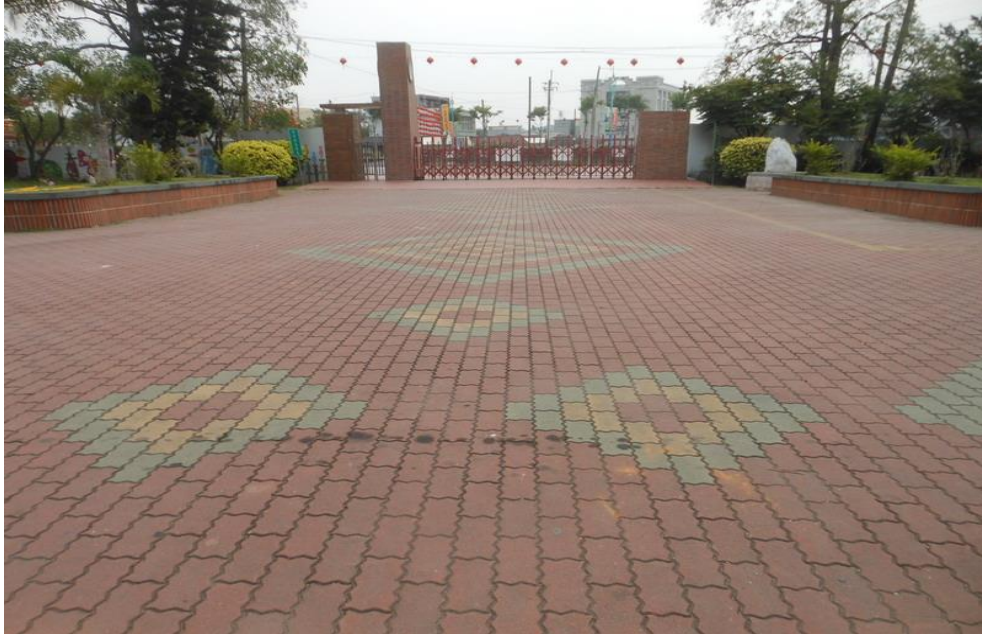
校門透水磚

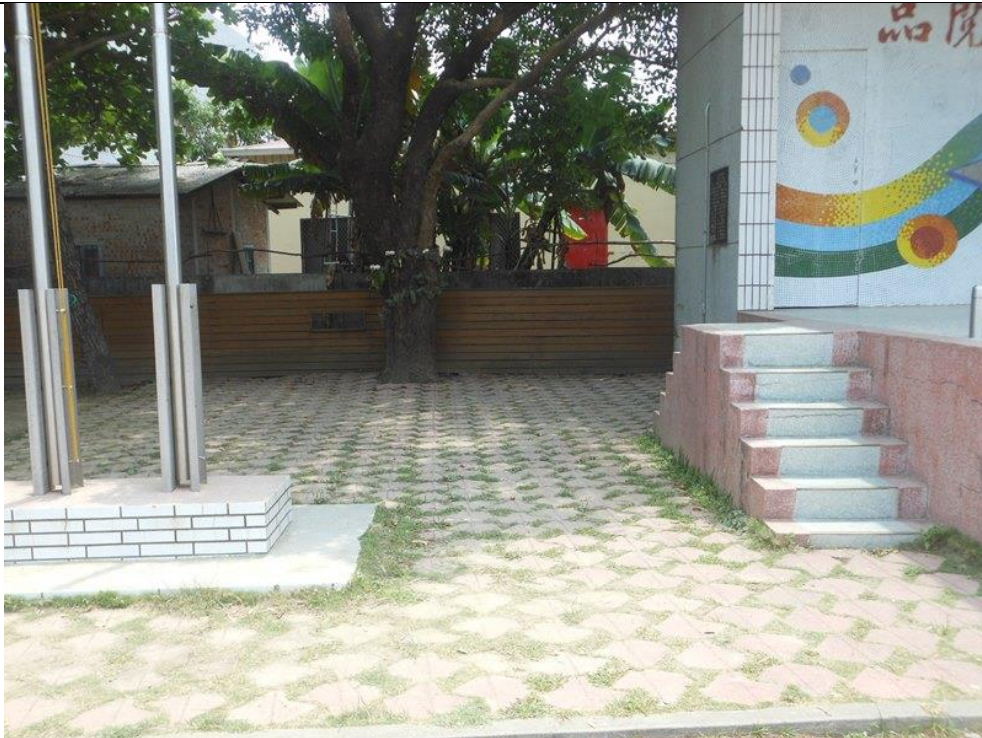
里得台旁植草磚透水鋪面
