日期：108 年 7 月 3 日 (星期三)

地點：臺北 北投 貴子坑

貴子坑水土保持教學園區位於台北市北投區西北一隅，屬貴子坑溪與水磨坑溪中游集水區範圍，貴子坑山區擁有台北地區最古老的地層-五指山層，主要是由厚層的粗粒砂岩所構成，內含純度極高的高嶺土及石英砂，是製造陶瓷及玻璃的工業原料，也因此難逃被盜土業者開腸剖肚濫採的惡運。

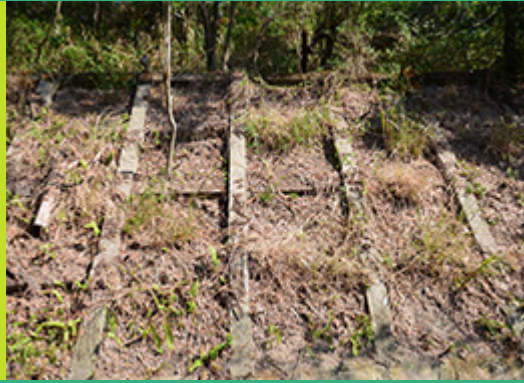
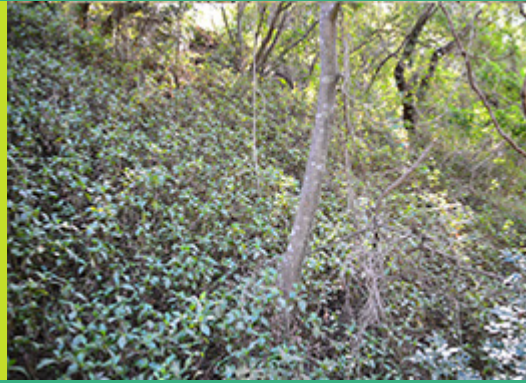
框型格梁客土植生

在整理出之 45 度斜度上，構築水泥格梁，在將一包包「客土包」堆放於格梁框內，土包內放入土壤及肥料，並於土包上栽植草類，一段時間後，斜坡上就被草覆蓋，綠意盎然。

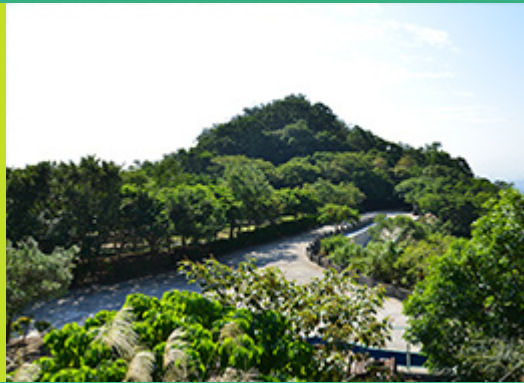
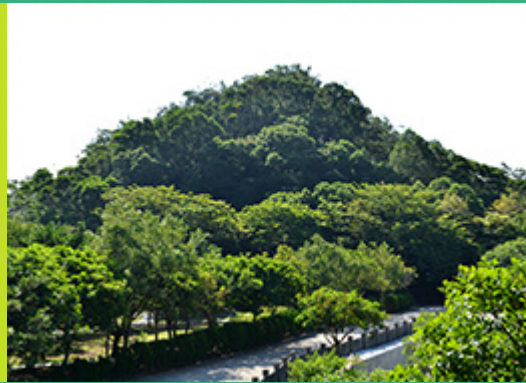
植被工程

採土區整坡後之裸露坡面，除格梁客土包植生方法外，園區東南角早期植生之草類多年的沖刷，大部分已流失，坡面沖蝕嚴重。經重新鋪設「植生客土包」並間植桂花，馬櫻丹等綠化植物，現在已恢復濃密的草類及灌叢覆蓋。

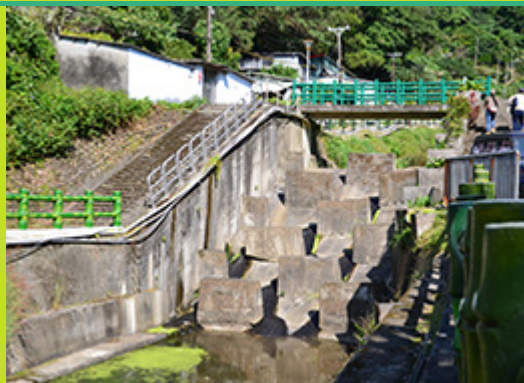
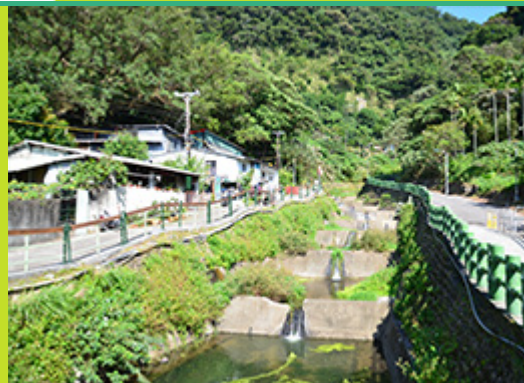
齒狀消能塊

兩溪整治工程採用階段式固床工，以和緩坡度，降低水流量，安全導出流水並濬深河床，拓寬河道，構築「漿砌卵石護岸」在河床坡降較陡處，構築階段式「陡洩槽」，並設「齒狀消能塊」，及「靜水池」，以降低水流衝擊力。

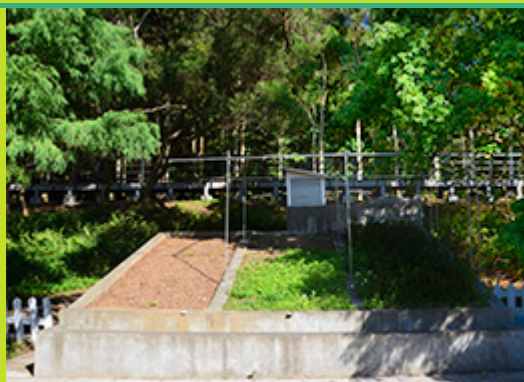
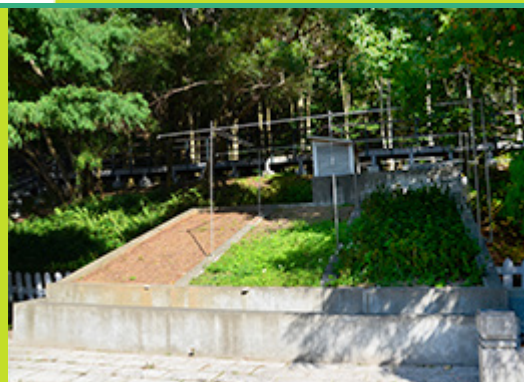
降雨沖蝕槽

模擬天然降雨情形，展現山坡地之不同使用方式，分別為植草區、覆蓋區、裸露區，在雨滴打擊下地表產生之沖蝕速度，其目的地在提醒人們應該合理使用土地，重視水土保持，珍惜自然資源。

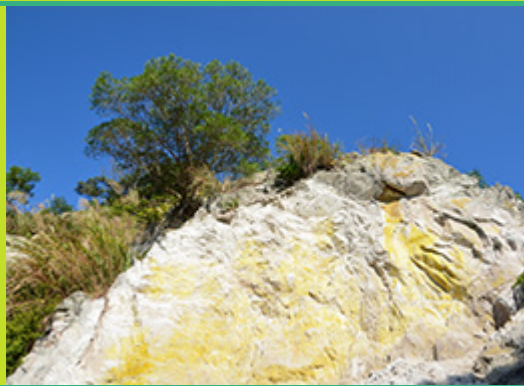
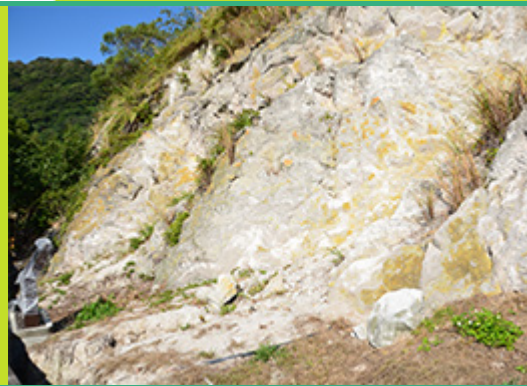
五指山層地層教學

將整治完成的採土區規劃成水土保持教學區，藉整治工程的各種工法、設施及特別保留未整治的褶區地形裸露坡面，宣導水土保持的重要。

貴子坑環境清幽，地層屬於「五指山層」，大約在三千到兩千四百萬年前形成，主要由砂岩構成。由於砂岩顆粒中含有高嶺土，可作為陶瓷工業的原料，因此曾經是北部有名礦場，到處可見被挖開的白色岩壁。因為大量開採，表土已完全流失，造成水土流失。近年來，這裡被規劃為水土保持 教學園區。園區入口處左邊有片岩壁，下層是五指山層在造山運動推擠下所形成的「褶曲」岩層，上層則是在八十萬年前由大屯火山群所噴發出來的火成岩，地質景觀十分特殊。
